# **KUNTOTARKASTUS**

## **ASUINRAKENNUS**

**Keinontie 4**

**RANTSILA**

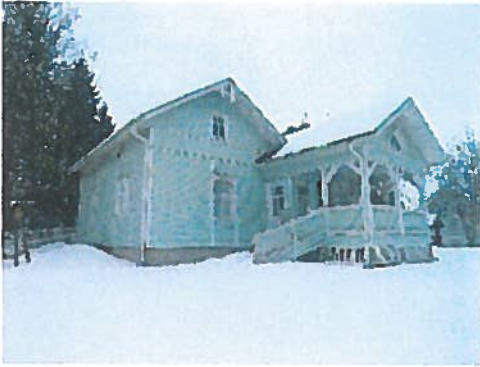
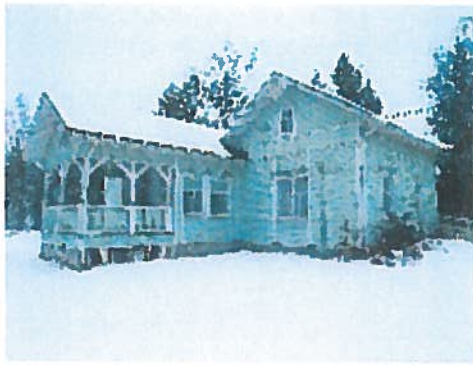
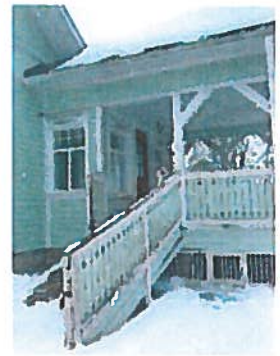
Rakennuksen perustuskorkeus kohtalainen ja maanpinta laskee pääosin rakennuksesta pois päin, lunta, joten tarkastus puutteellinen.

Julkisivukuvia sekä pääsisäänkäynti, josta havaittavissa rakennuksen korkeusasema.

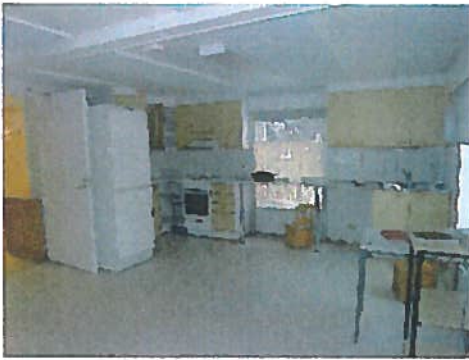
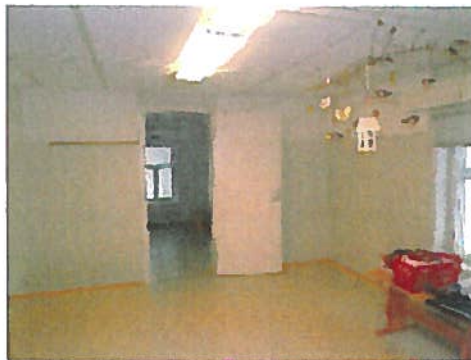
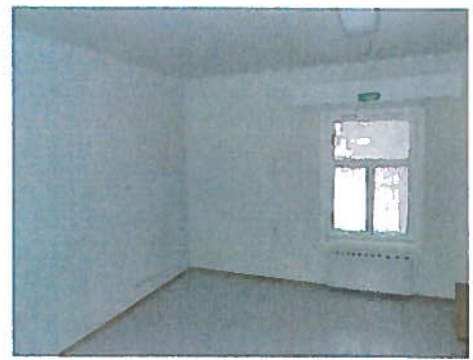
Huonetilat.

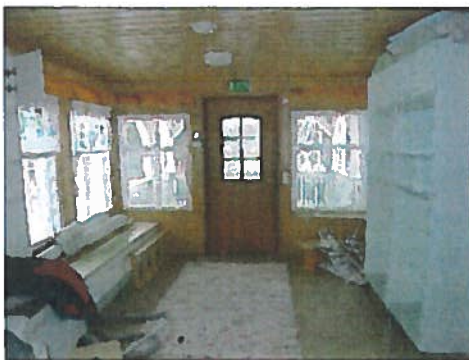
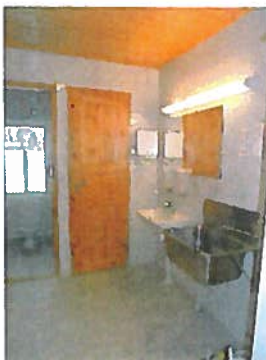
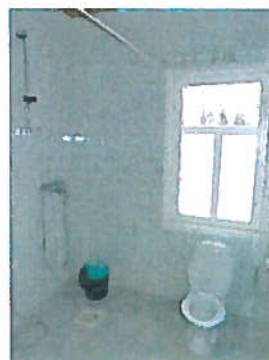
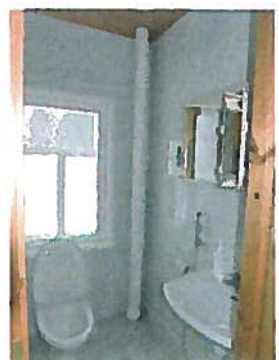
Laajennusosa eli eteinen, kodinhoito ja wc tilat.

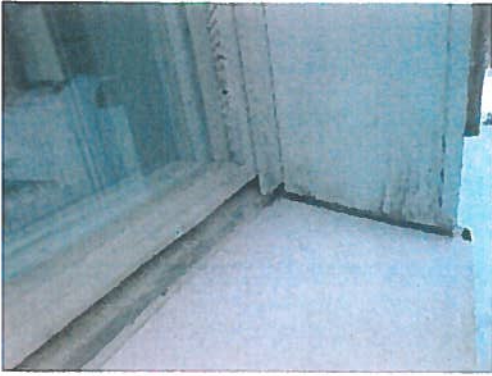
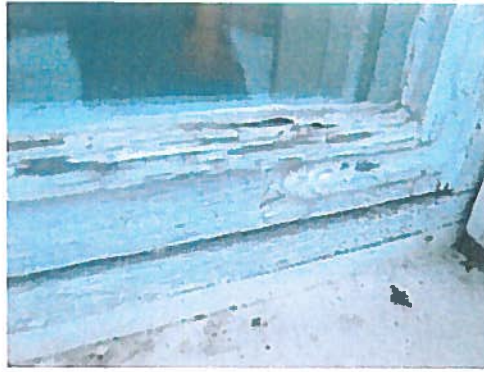
Ikkunapieli sekä ikkunapielissä paikoin pinnoitteen hilseilyä / alkavaa lahovikaa.

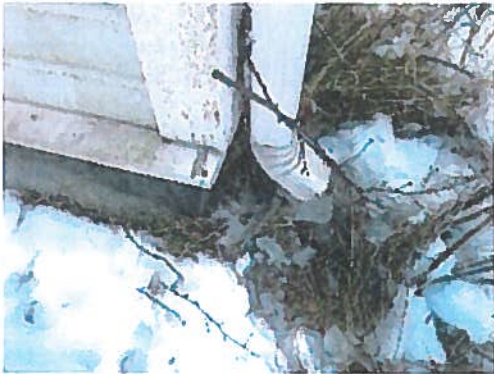
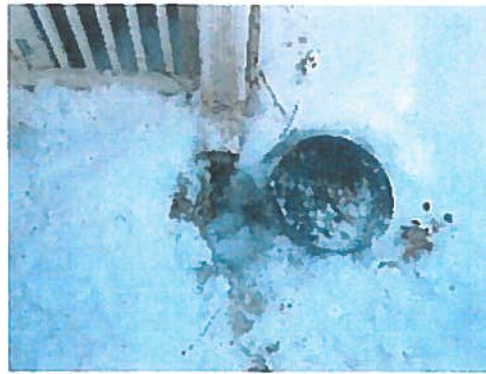
Sadevesien poistot osittain puutteelliset, (sadevesikaivot asennettu osittain).

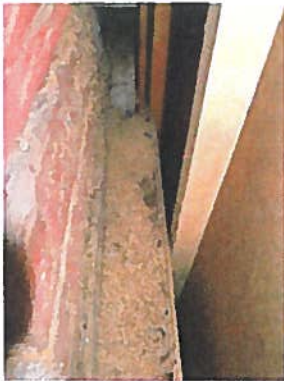
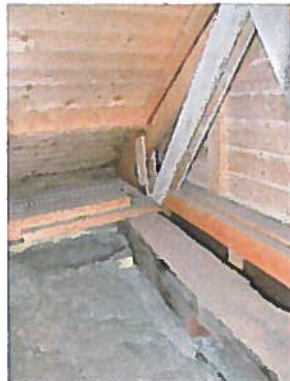
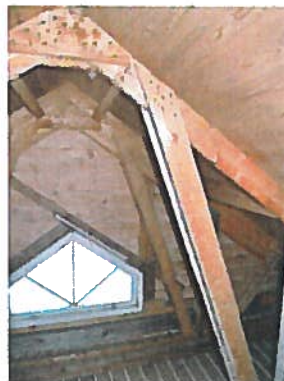
Vasemmalla alkuperäinen hirsiseinä, jonka ulkopuolelle lisäeristys, muha / villa n. 10 cm ja vanha ulkoverhouslaudoitus, jonka päälle koolaus n. 5 cm ja tuulensuojalevy sekä ulkoverhous. Lisäksi kuvia ullakkotilasta.
