# **KUNTOTARKASTUS**

## **ASUINRAKENNUS**

**Keinontie 4**

**RANTSILA**

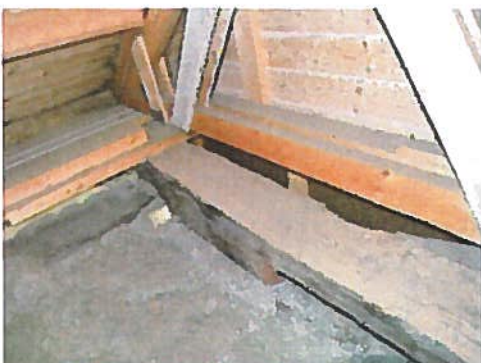
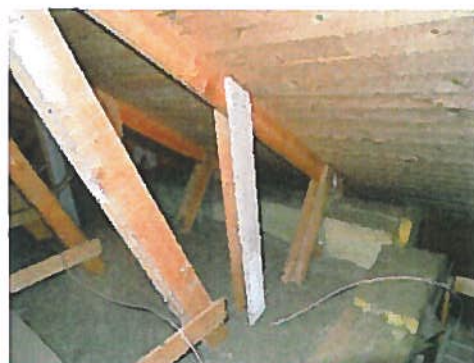
Vasemmalla alkuperäinen hirsiseinä, jonka ulkopuolelle lisäeristys, muha / villa n. 10 cm ja vanha ulkoverhouslaudoitus, jonka päälle koolaus n. 5 cm ja tuulensuojalevy sekä ulkoverhous. Lisäksi kuvia ullakkotilasta.
